1号機4階における出水事象に関する 現地調査結果について

1. 現地調査実施概要

国会事故調報告書において指摘を受けた1号機4階における出水事象について、出水箇所とされる1号機4階及び関連箇所における各設備の配置や状況等を把握し、出水事象の原因究明に必要な情報を得る。

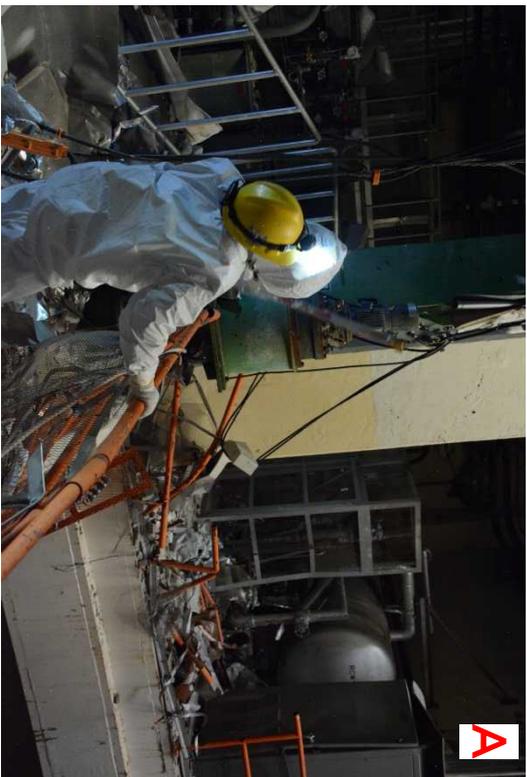
＜出水目撃時の立ち位置＞

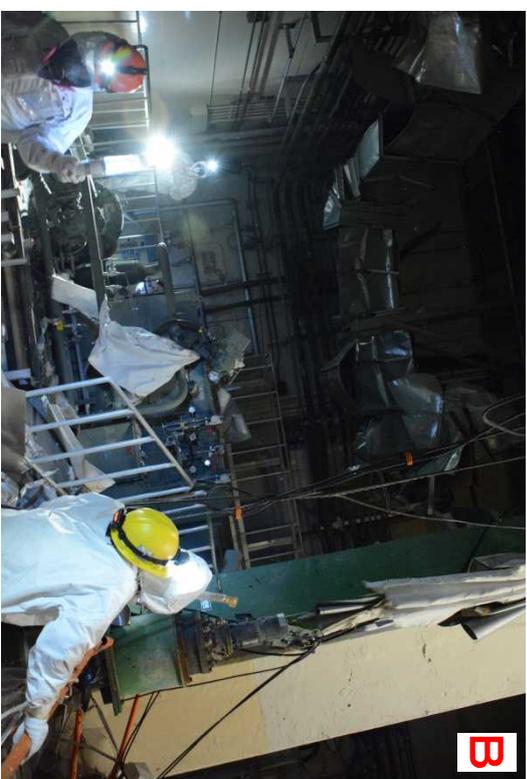
＜目撃者の立ち位置＞

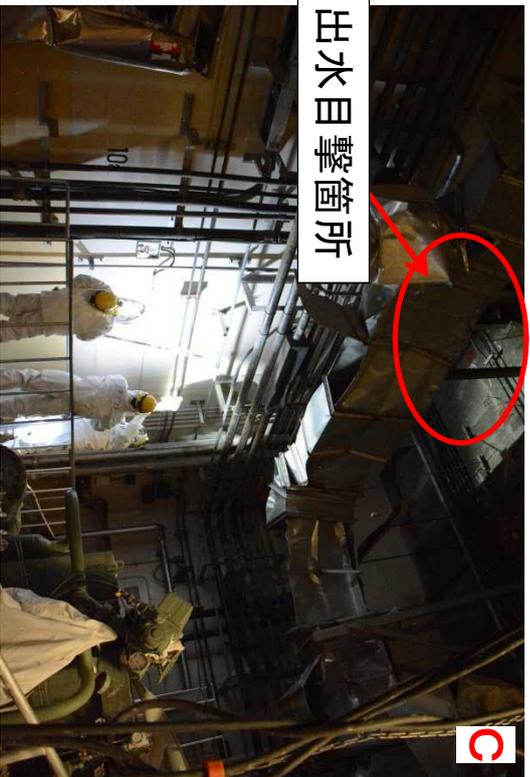
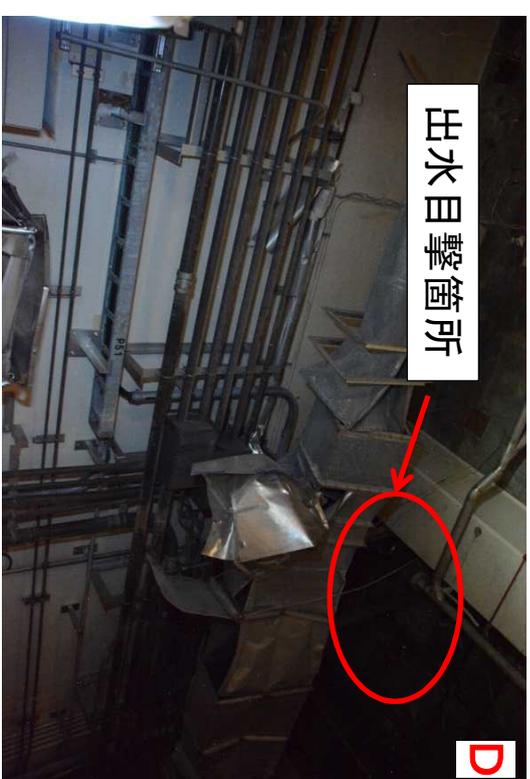
＜目撃者の視線＞

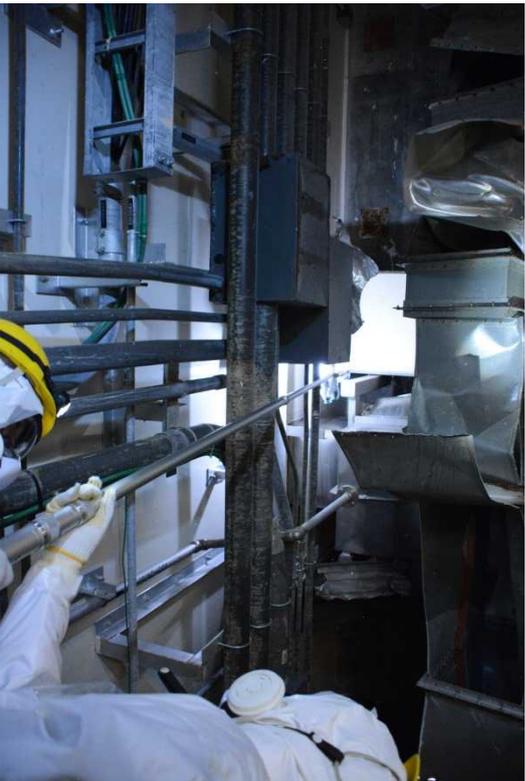
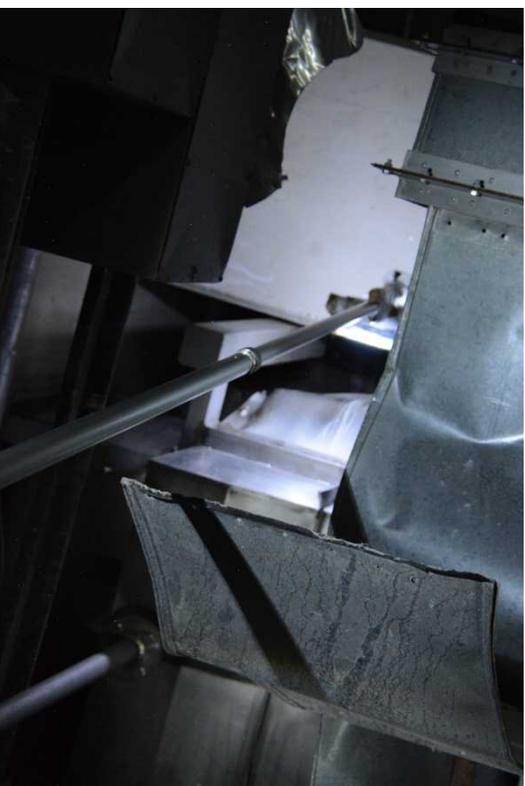
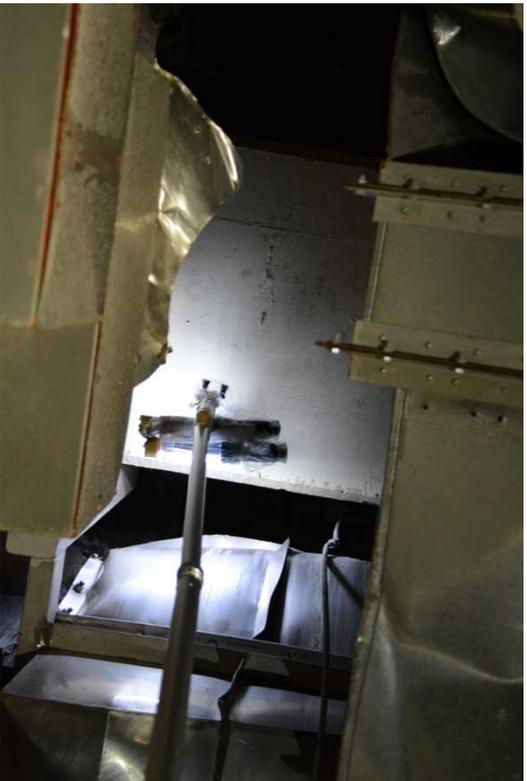
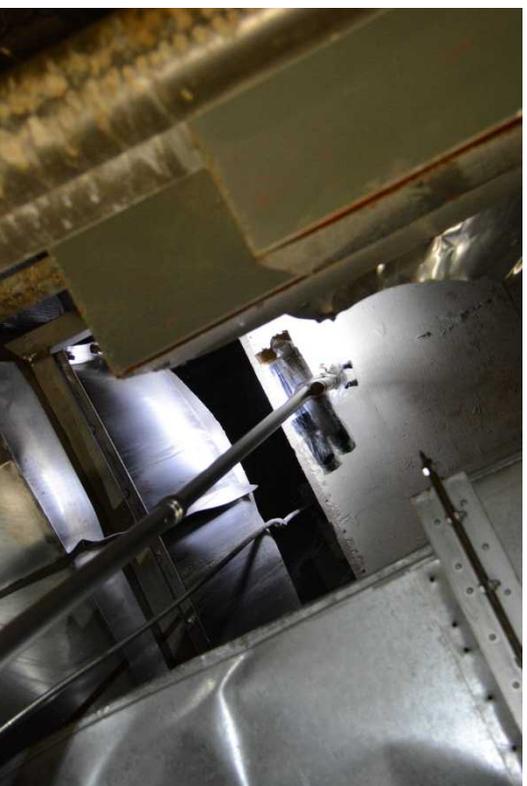
＜下から見上げた様子＞

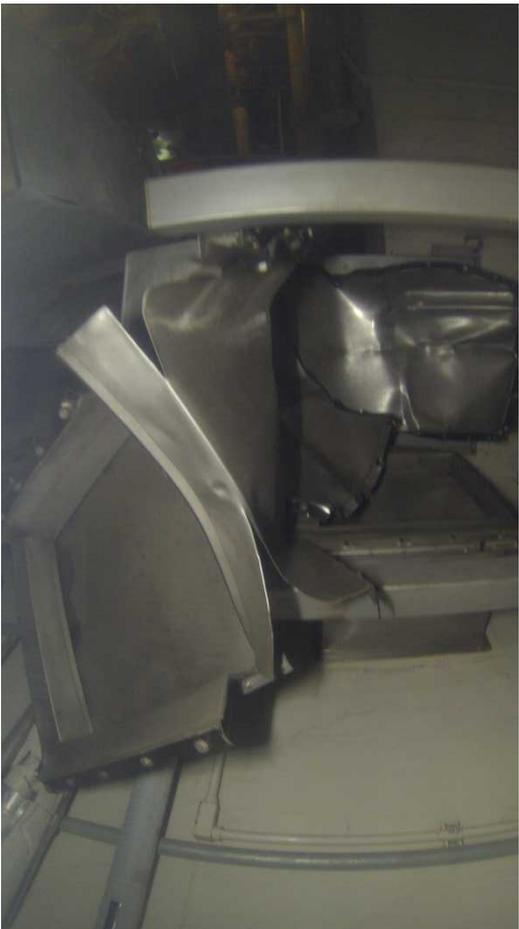
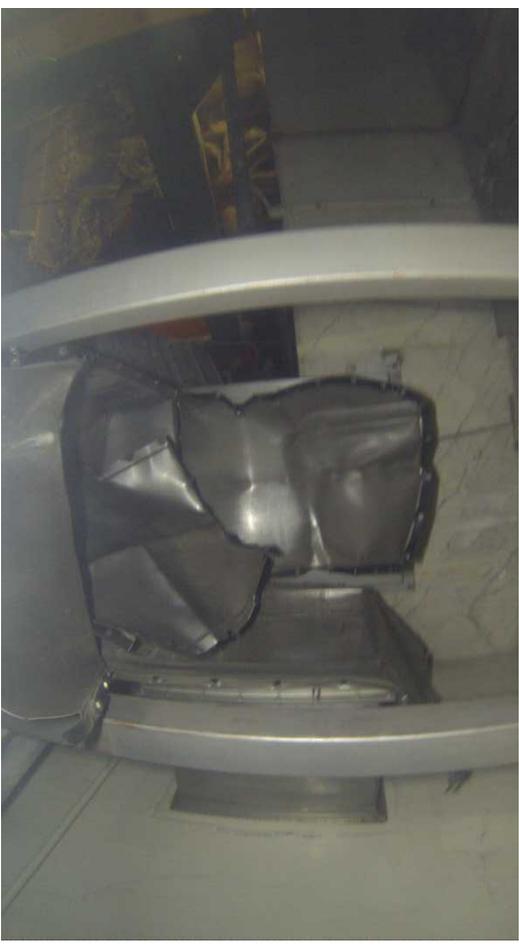
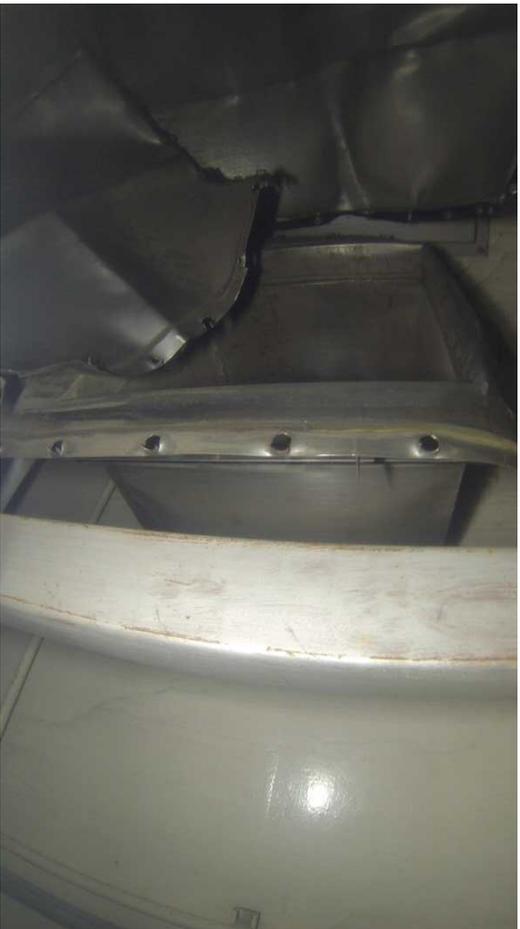
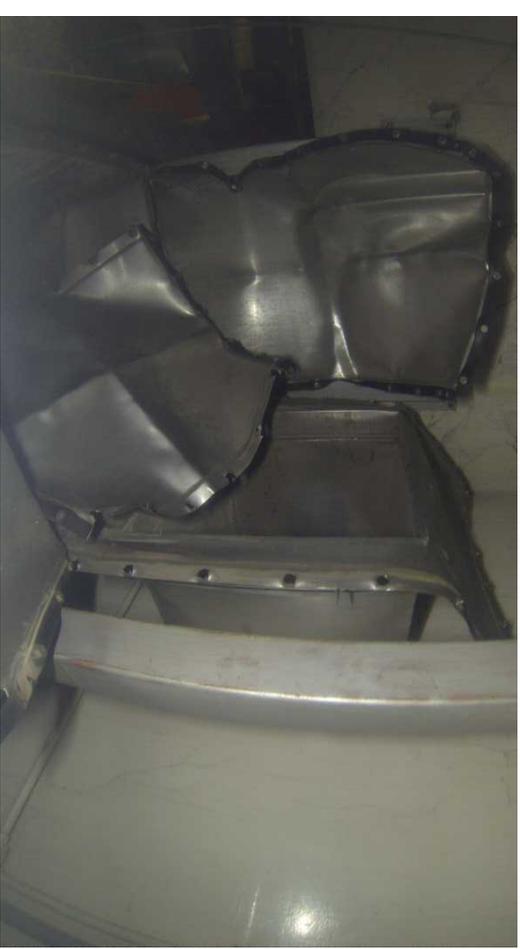
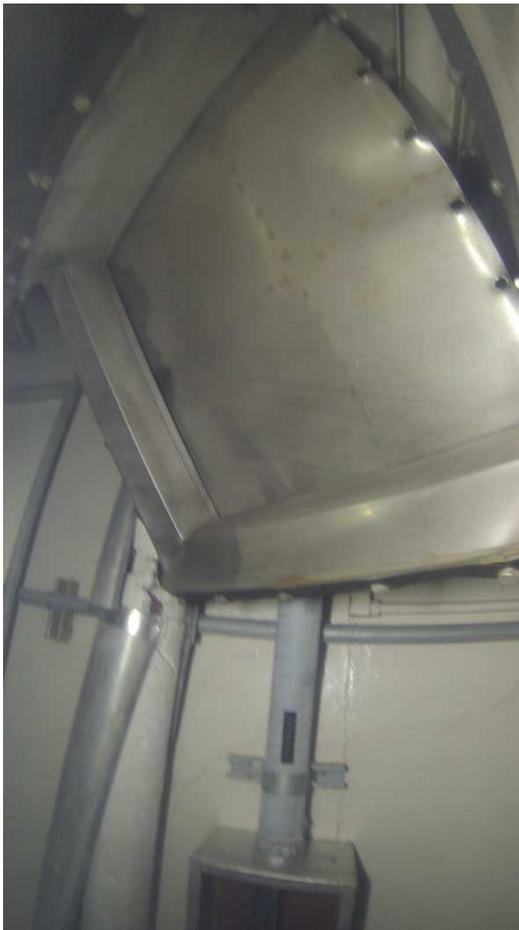
＜イメージ図におけるD面＞

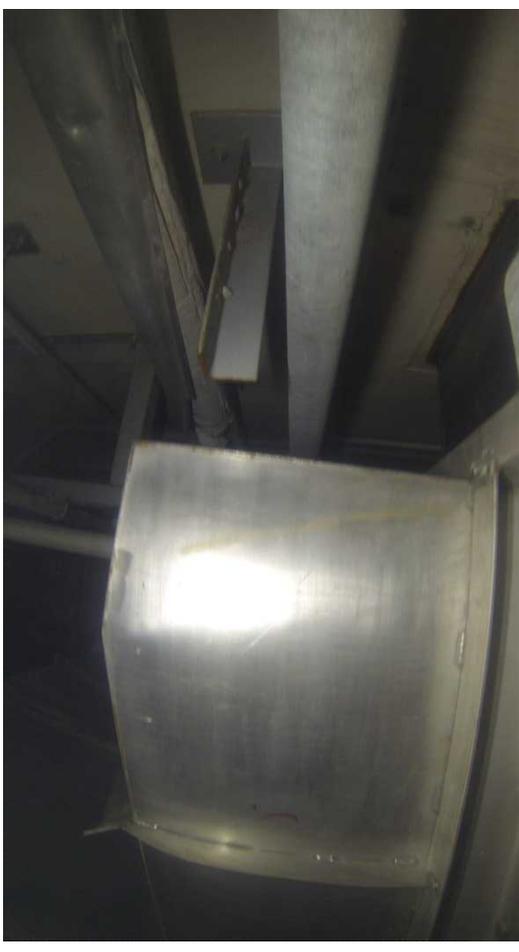
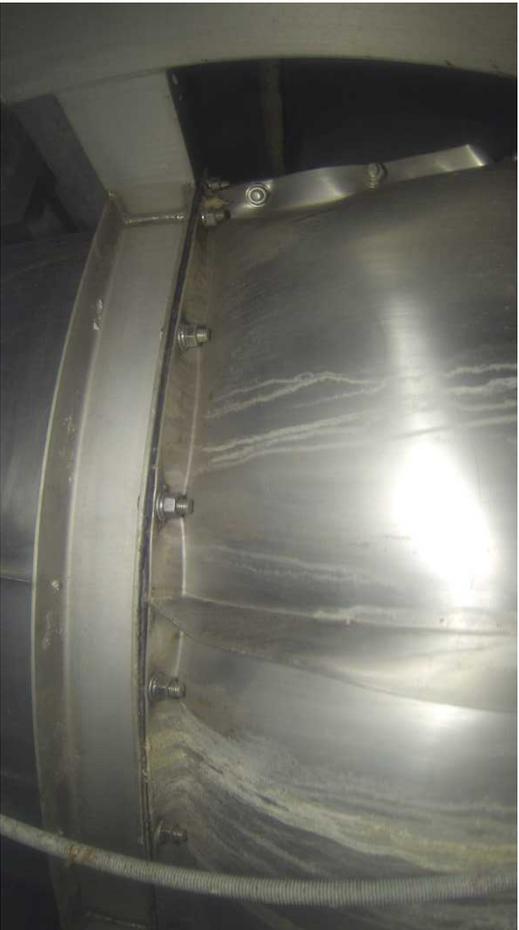
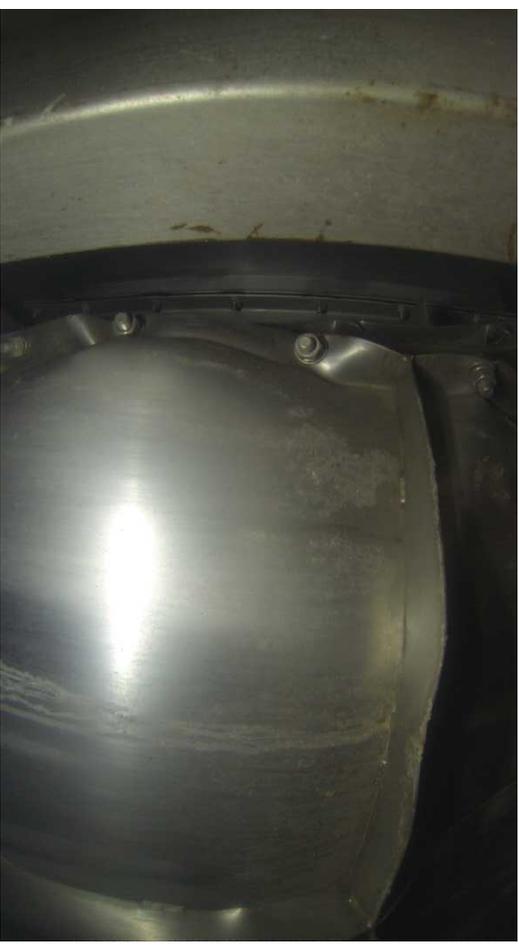
＜イメージ図におけるF面＞

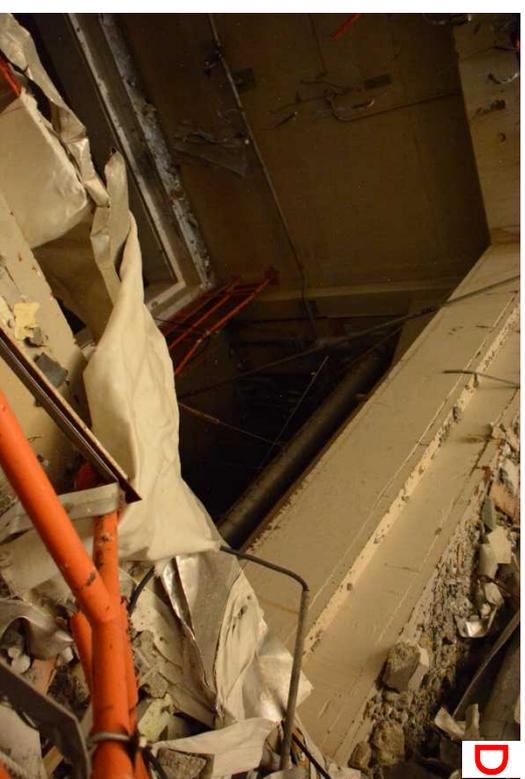
＜大物搬入口(下部)(北西側)＞

※地震発生時は、大物搬入口のふたは閉められていたとのことであるが、現地調査においては、ふたの所在は確認できなかった。

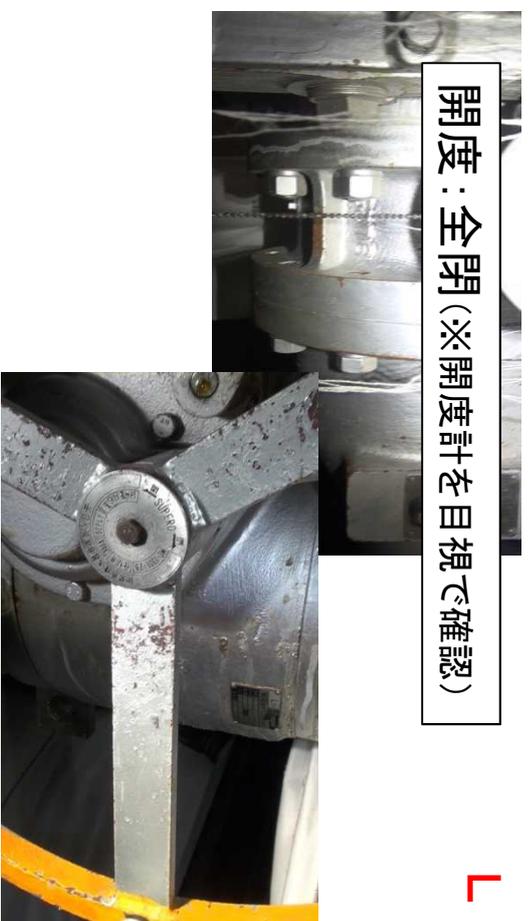
<IC(A系)(2A)開度計>

開度：全閉(※開度計を目視で確認)
